Generalsanierung der Turnhalle II der Johannes-Kepler-Realschule Bayreuth

# Schöner sporteln

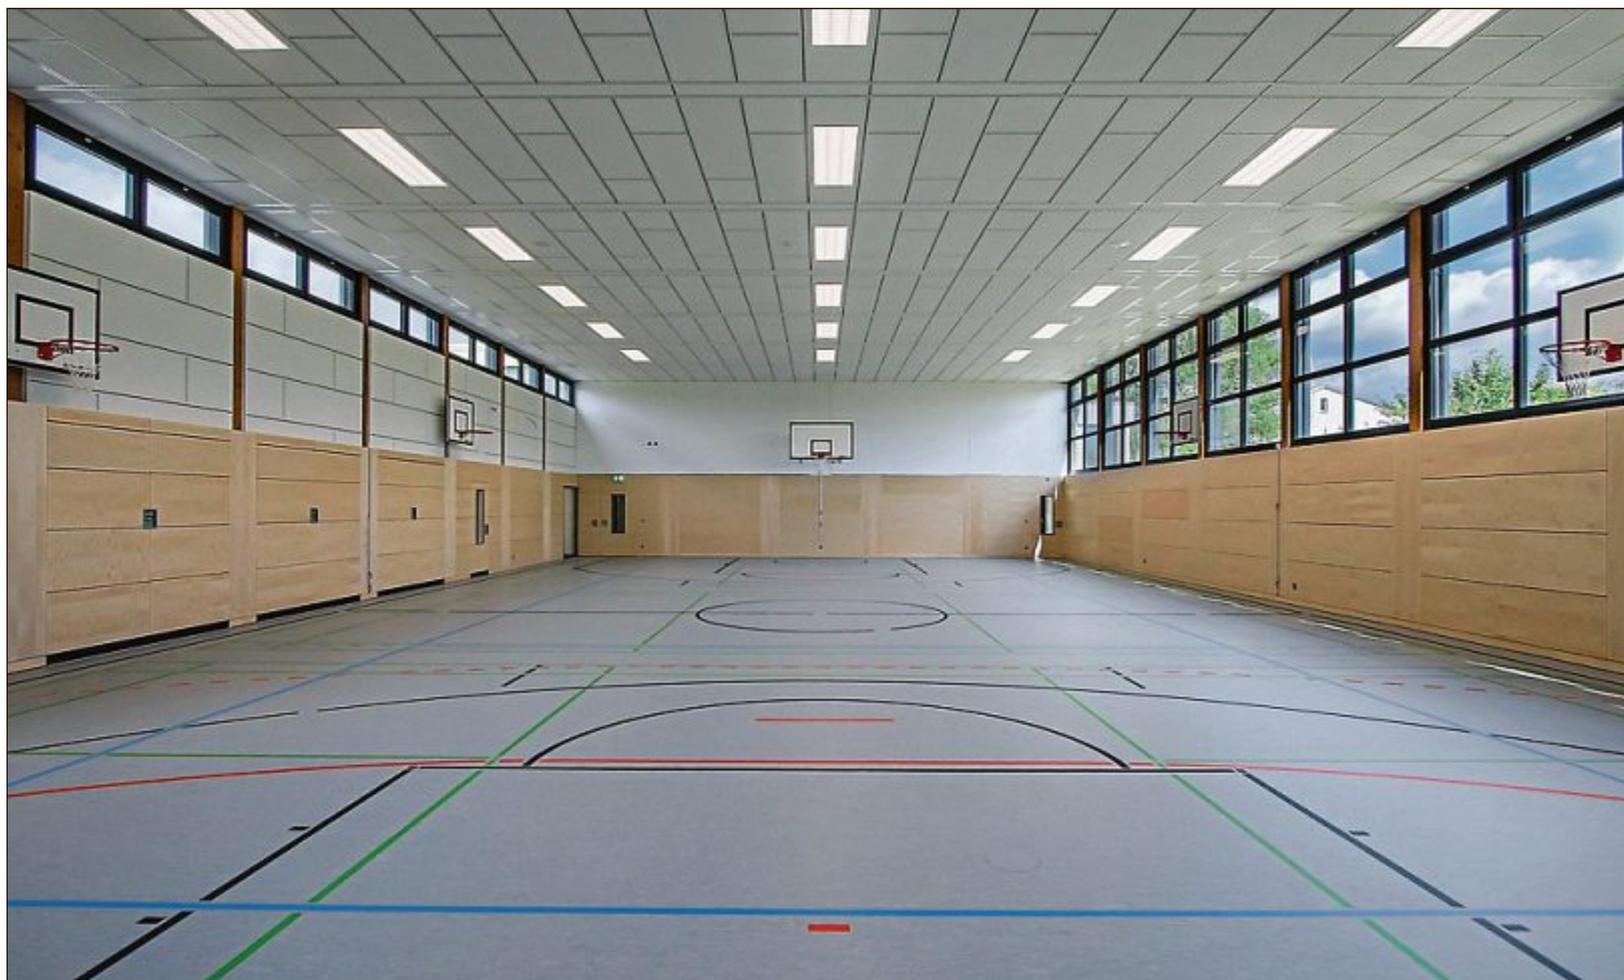
Die generalsanierte Turnhalle II der Johannes-Kepler-Realschule Bayreuth.

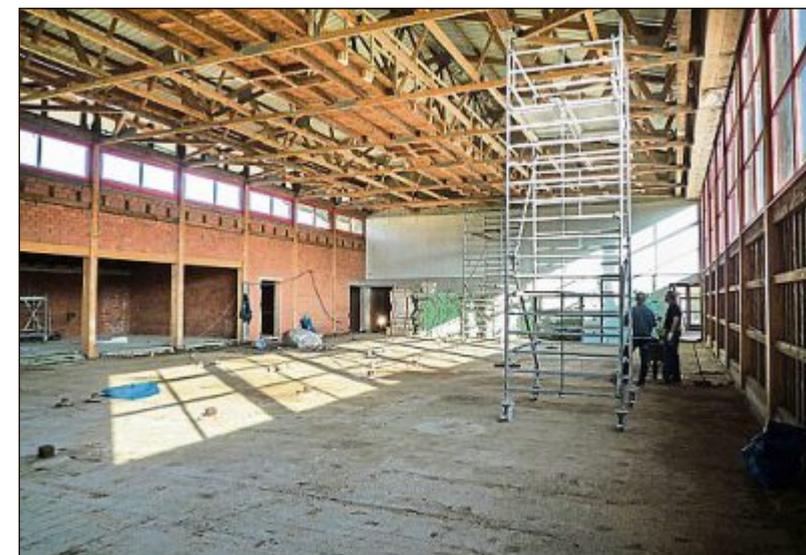
Während der Bauarbeiten.
